Soğutma Fanı Kimyasal Dayanımlı Kaplama

Pompa Tamiri – Kostik ve Kum Filtresi Pompası

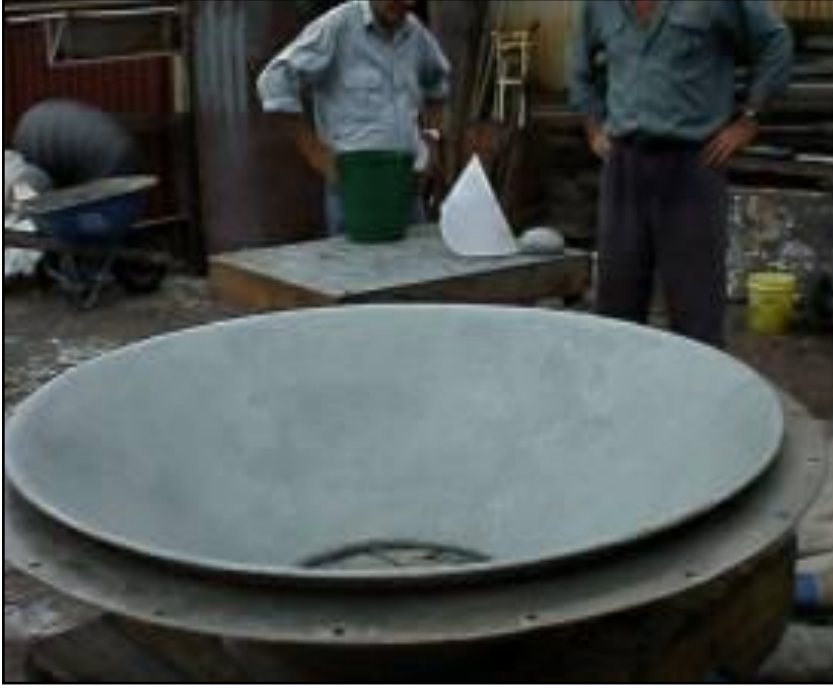
Transfer Konisi

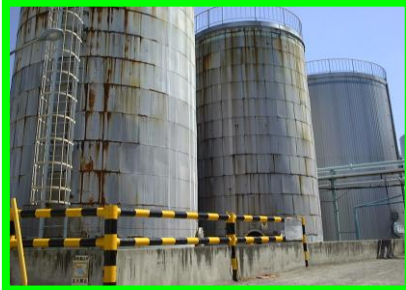
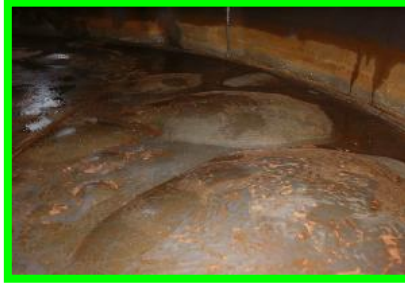
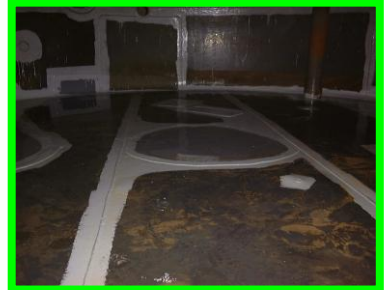
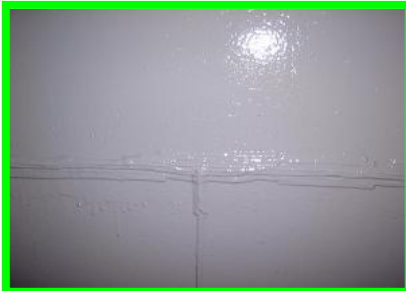
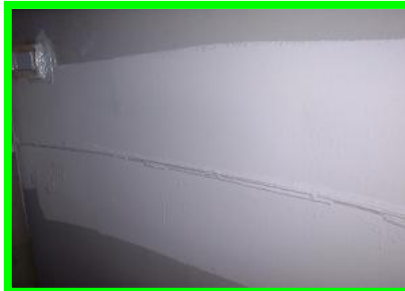
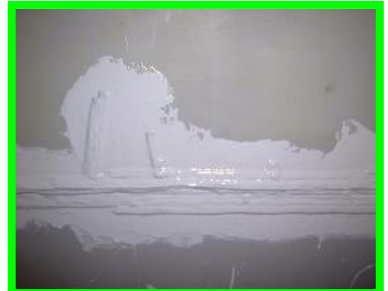
Tanklarda Kimyasal Dayanımlı Kaplama

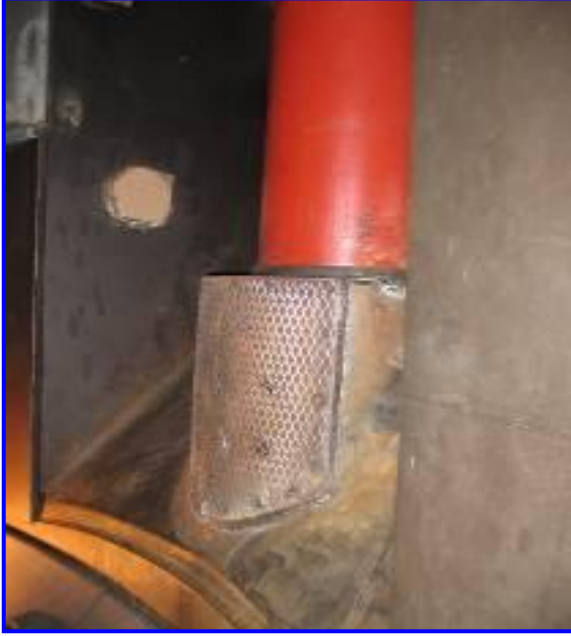
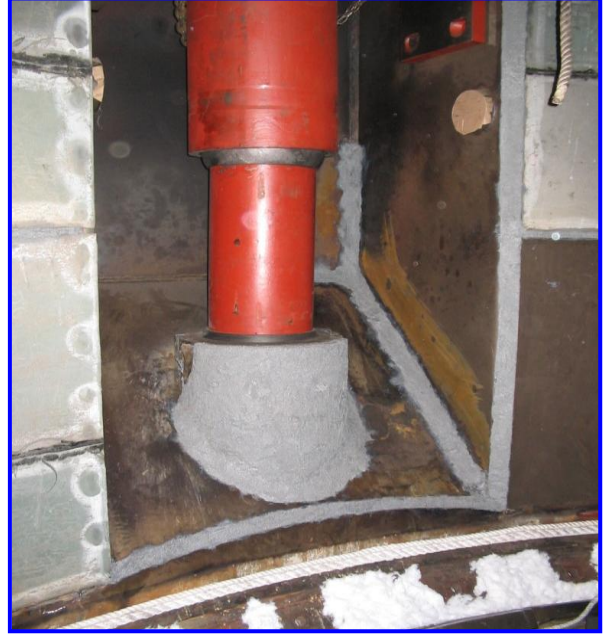
Hidrolik Kol – Aşınma Önleyici Kaplama

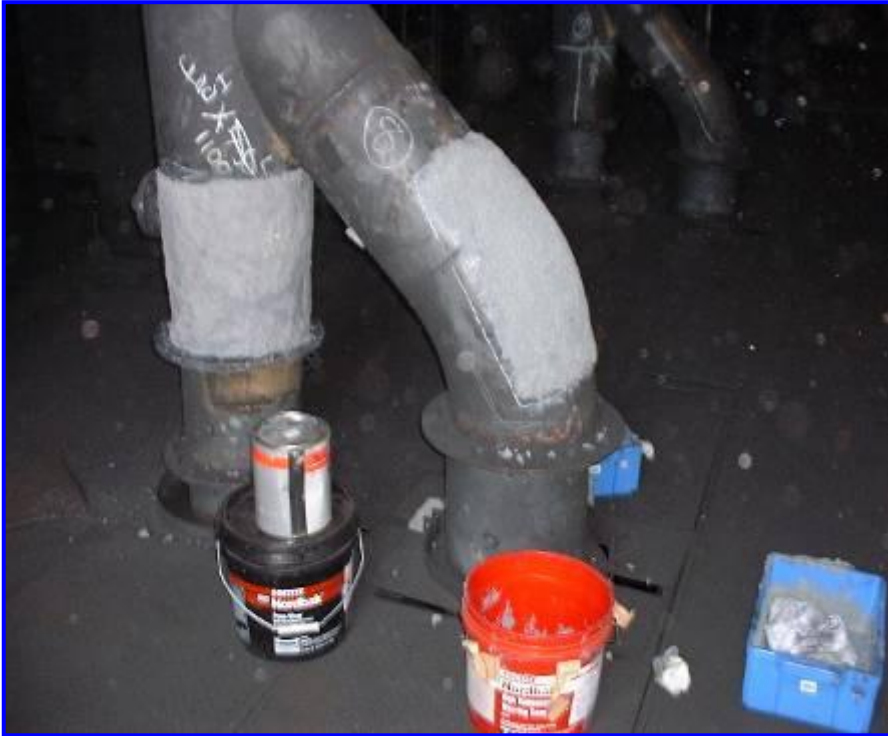
Boru Dirsek – Aşınma Önleyici Uygulama

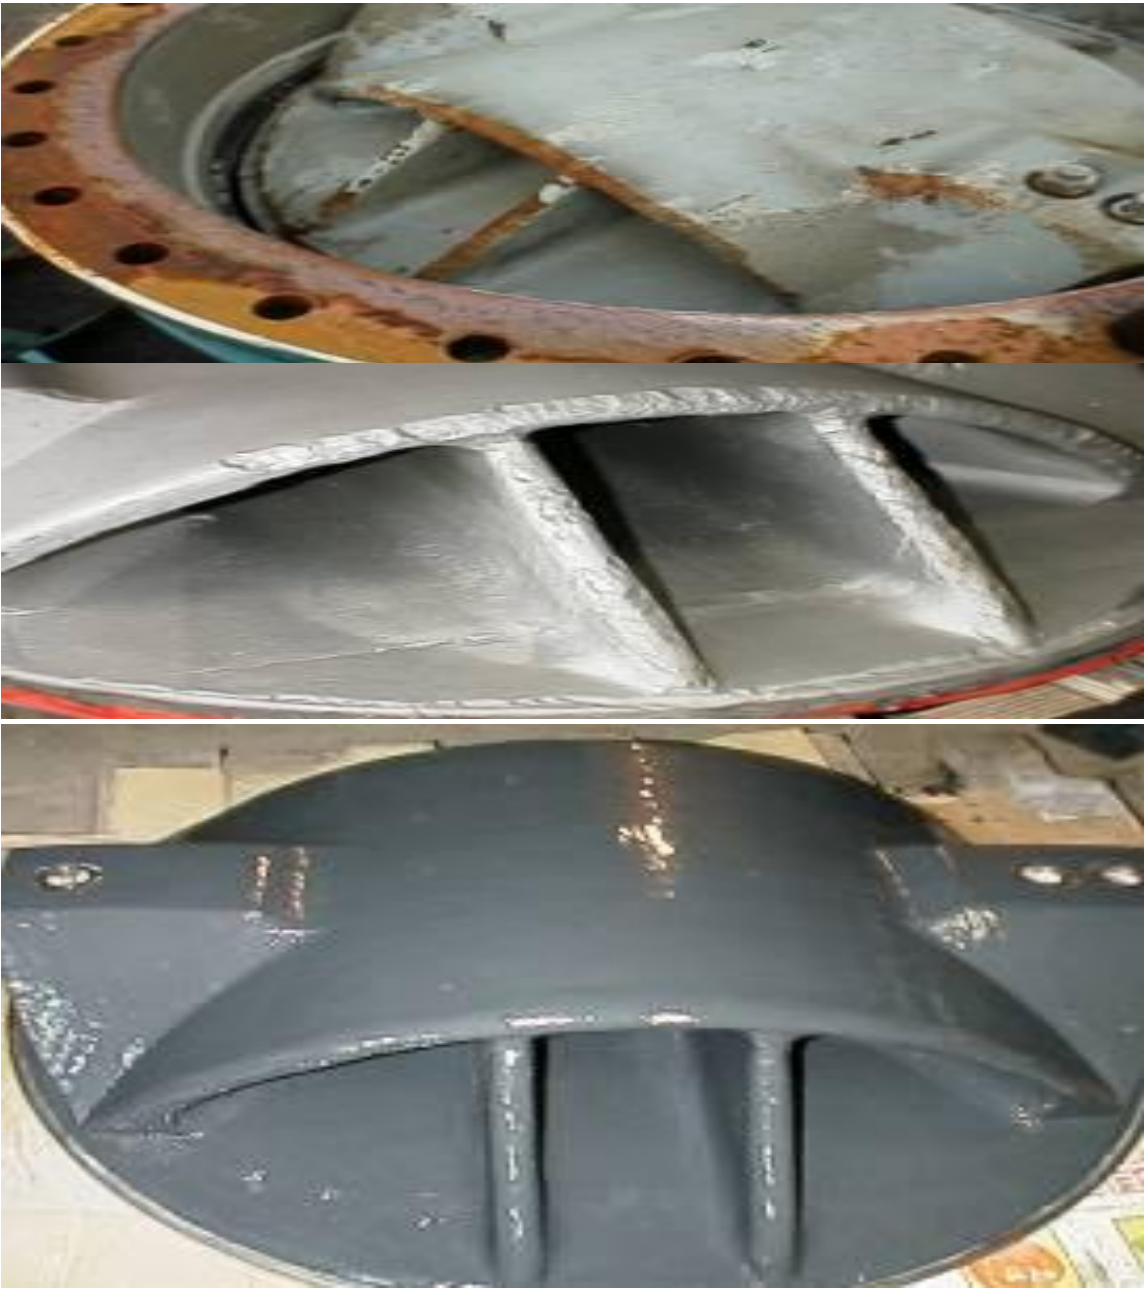
Kelebek Vana – Sıvı Seramik

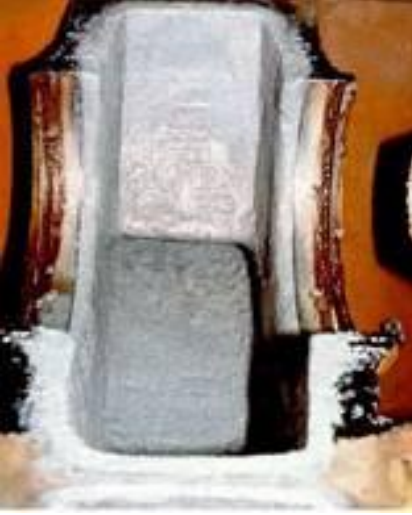
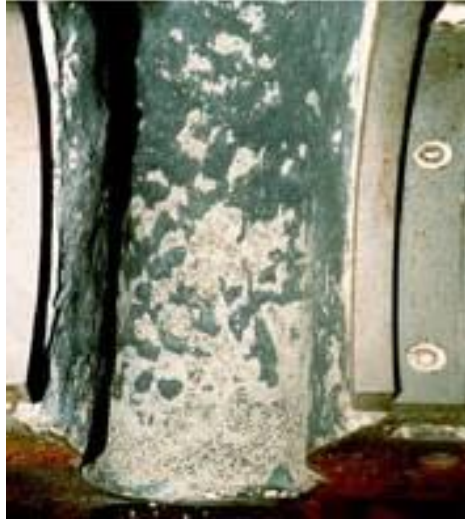
95 C sıcaklıktaki Boksit ve %50 Kostik Soda karışımı, yeni pompaların 4 hafta çalıştıktan sonra aşınmasına neden oluyordu.

18 aylık çalışma süresinden sonra sadece çok az miktar ürün uygulaması yeterli olmuştur.
